ZITADELLE SPANDAU KAVALIER KRONPRINZ

BAUAUFNAHME UND QUELLENFORSCHUNG BÜRO BURCKHARDT FISCHER, BERLIN

1988 / 1995

KAVALIER KRONPRINZ HAUS 5
DENKMALPFLEGERISCHES GUTACHTEN
BAUBESTANDSAUFNAHME+DOKUMENTATION

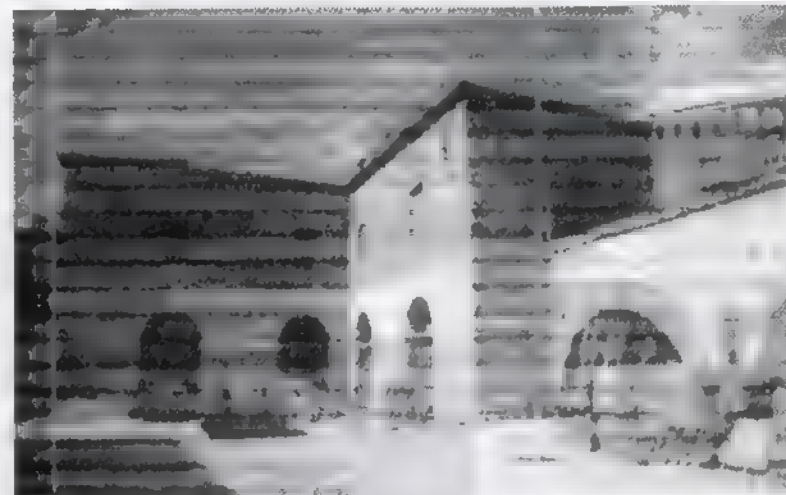
Foto links: Entzerzte Aufnahme (Fa. Koebeke) der linken Fenster-
türöffnung Hafenhof, Ostfassade, vor Beginn der Fassadenwiederher-
stellung. Deutlich sichtbar die ausgeschlagenen Nuten für die Horizontal-
fugen. Oben Gesims-Ansatz (Rohbau-Belund).

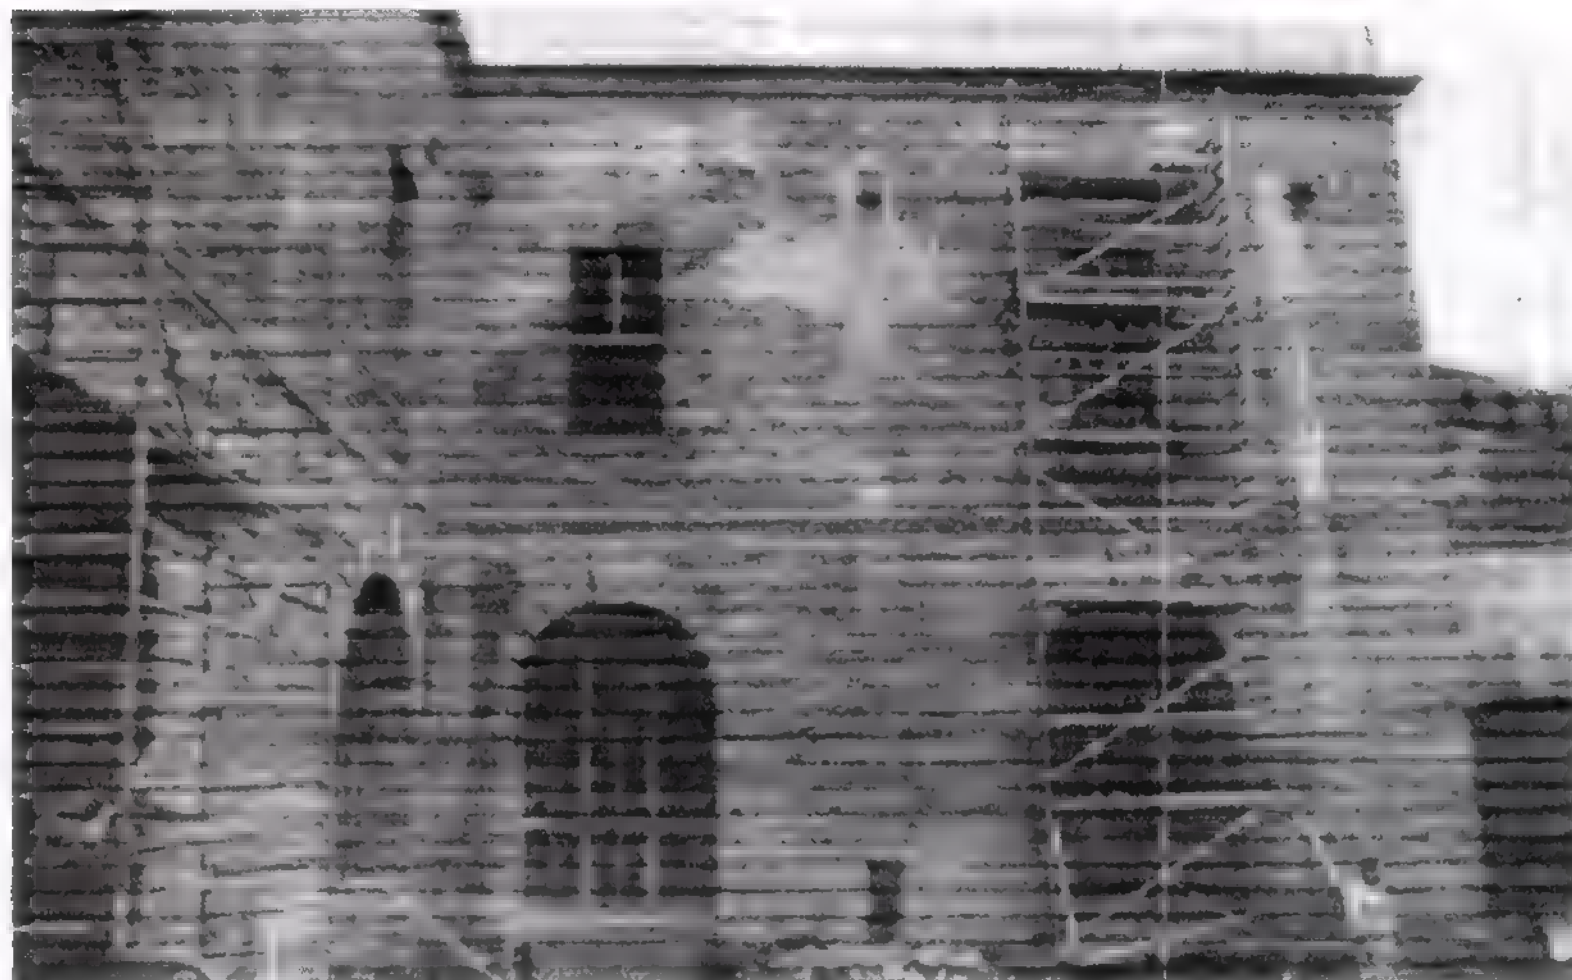
Foto Südfassade während der Reparaturarbeiten, Putz bereits entfernt. Durch die bei unserer Einschaltung bereits erfolgte flächige Entfernung des Zementputzes konnten im oberen Bereich praktisch keine verwertbaren Befunde hinsichtlich ursprünglichem Putz- und Farbauftrag mehr gemacht werden, andererseits gab es ebenfalls keinen ganz eindeutigen Beweis für eine Steinsichtigkeit im Obergeschoßbereich (vgl. Darstellungen Ludewig)

Andererseits läßt die relative Befundtiefe im Erdgeschoßbereich (Befundaufnahme: Restaurator H. Veuskens) durchaus den Schluß zu, daß ein Putzauftrag mit Oberkante Gurtgesims endete

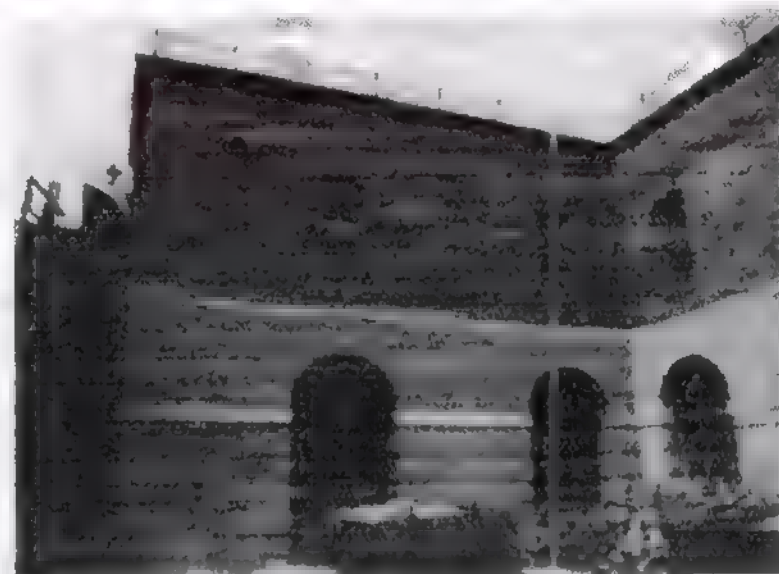
Foto oben, Hoffassade, vornehmlich Ostfassade, nach erfolgter Teilrestauration, mit circa-Eintrag der ursprünglichen Gesimshöhe gemäß Ludwig-Planabzeichnungen (s. nächste Seite) bzw. ab Abbruchkante Klosterformatziegel.

Gegenüber der bisher dominant erscheinenden "Kistenform" des Gebäudes wird die relativ gedrückte horizontale Linienführung vorstellbar.

Die Fassade wurde durch den Einsatz jeweils entsprechenden Steinmaterials repariert in den Fällen, in denen Originalsubstanz nicht mehr gehalten werden konnte. Die sonstigen Ziegelflächen wurden gereinigt, die Verfüguug wurde mit leicht rötlich eingefärbtem Mörtel durchgeführt, um die durch die starken Steinbeschädigungen und Randabplatzungen verbreiterten Fugen nicht überdeutlich zum Tragen kommen zu lassen, sondern in die Fassade einzubinden.

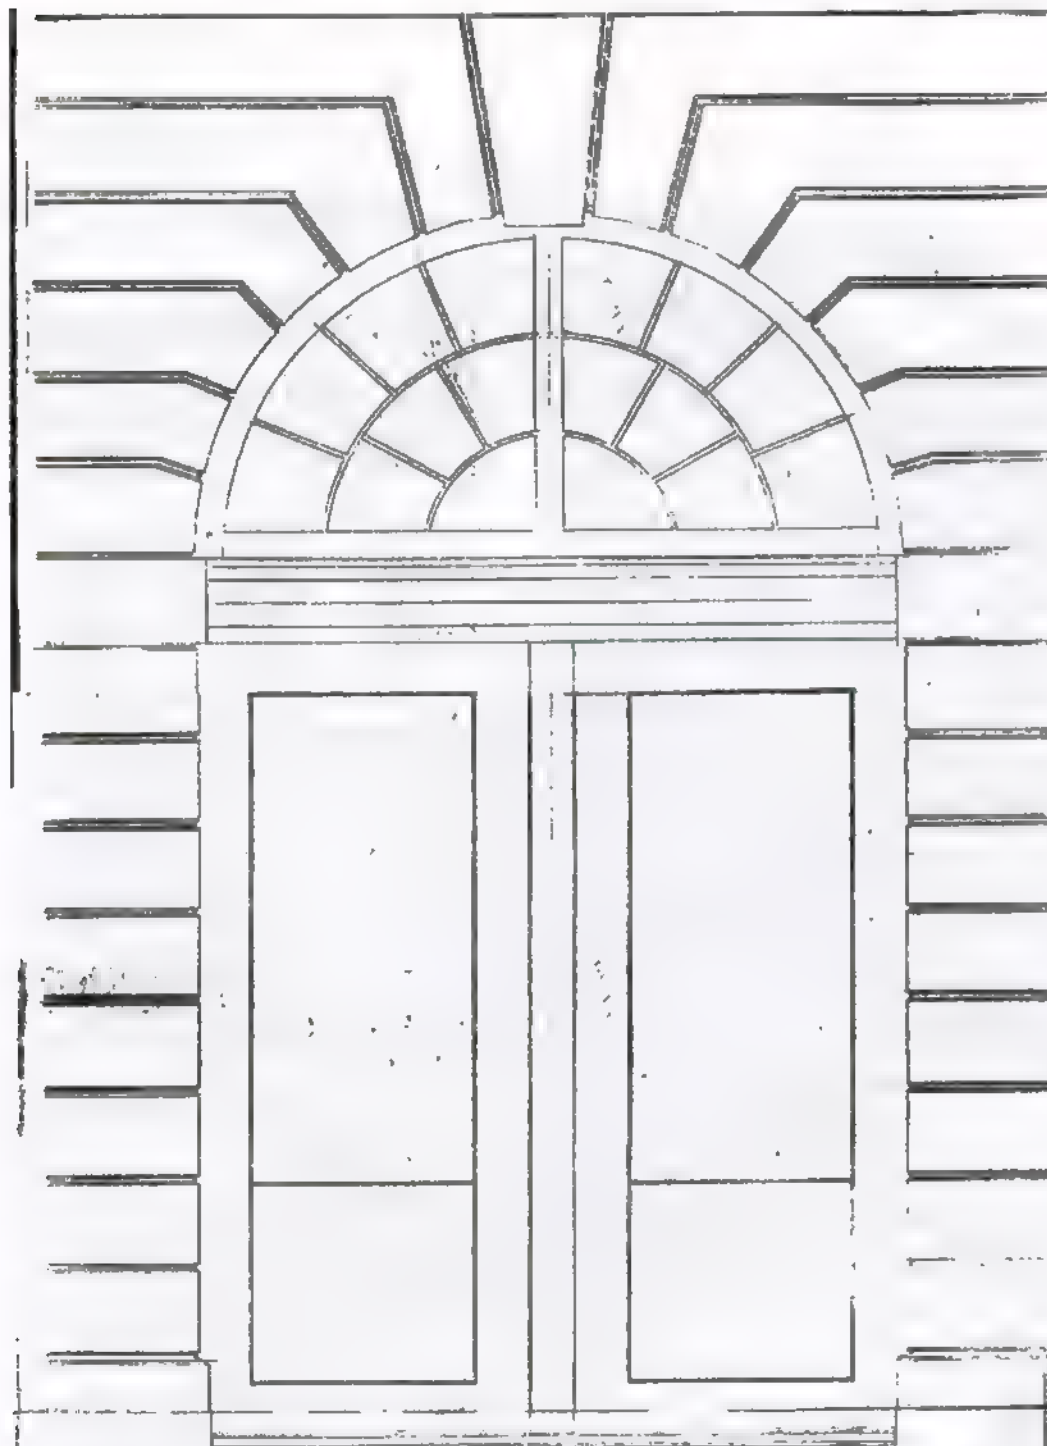
Türentwurf Bertram Heimler + Burckhardt Fischer
1987/88: Rahmenkonstruktion entspr. historischen Vor-
bildern, moderne, konstruktivistische Bänder - um histo-
rische Befunde erhalten zu können, Füllung der Tore nicht
in historisierender Bretterkonstruktion mit Profilierung
o.ä., sondern Panzerholzplatten geölt, Fuge entspr.
Plattengröße zur Kennzeichnung des Brüstungsfeldes.

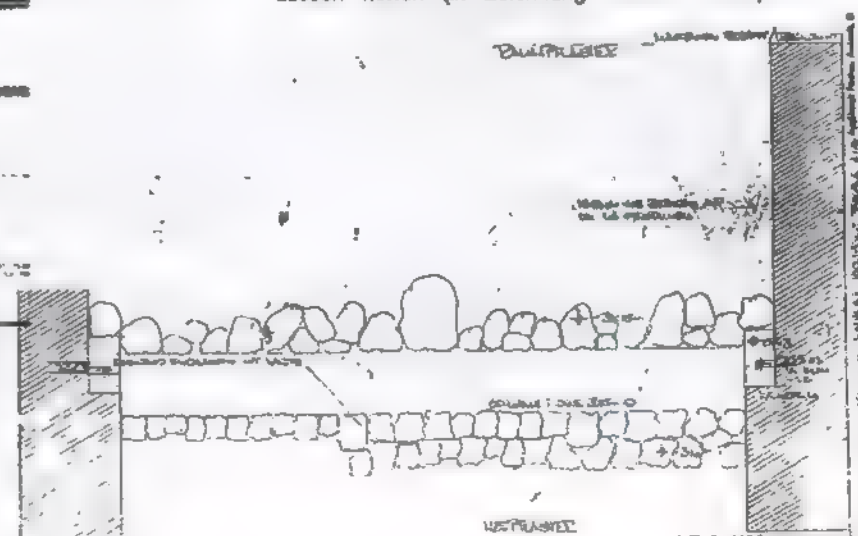
Befundzeichnung Türöffnung zum Hofenhof, Schwel-
lenbereich (kein Befund), Türaufleger, Mauerangeln (vgl.
Schnitt, vorhergehende Seite) Pflasteranschlußhöhen,
aussen höher! (in Zeichnung Hofseite unten).

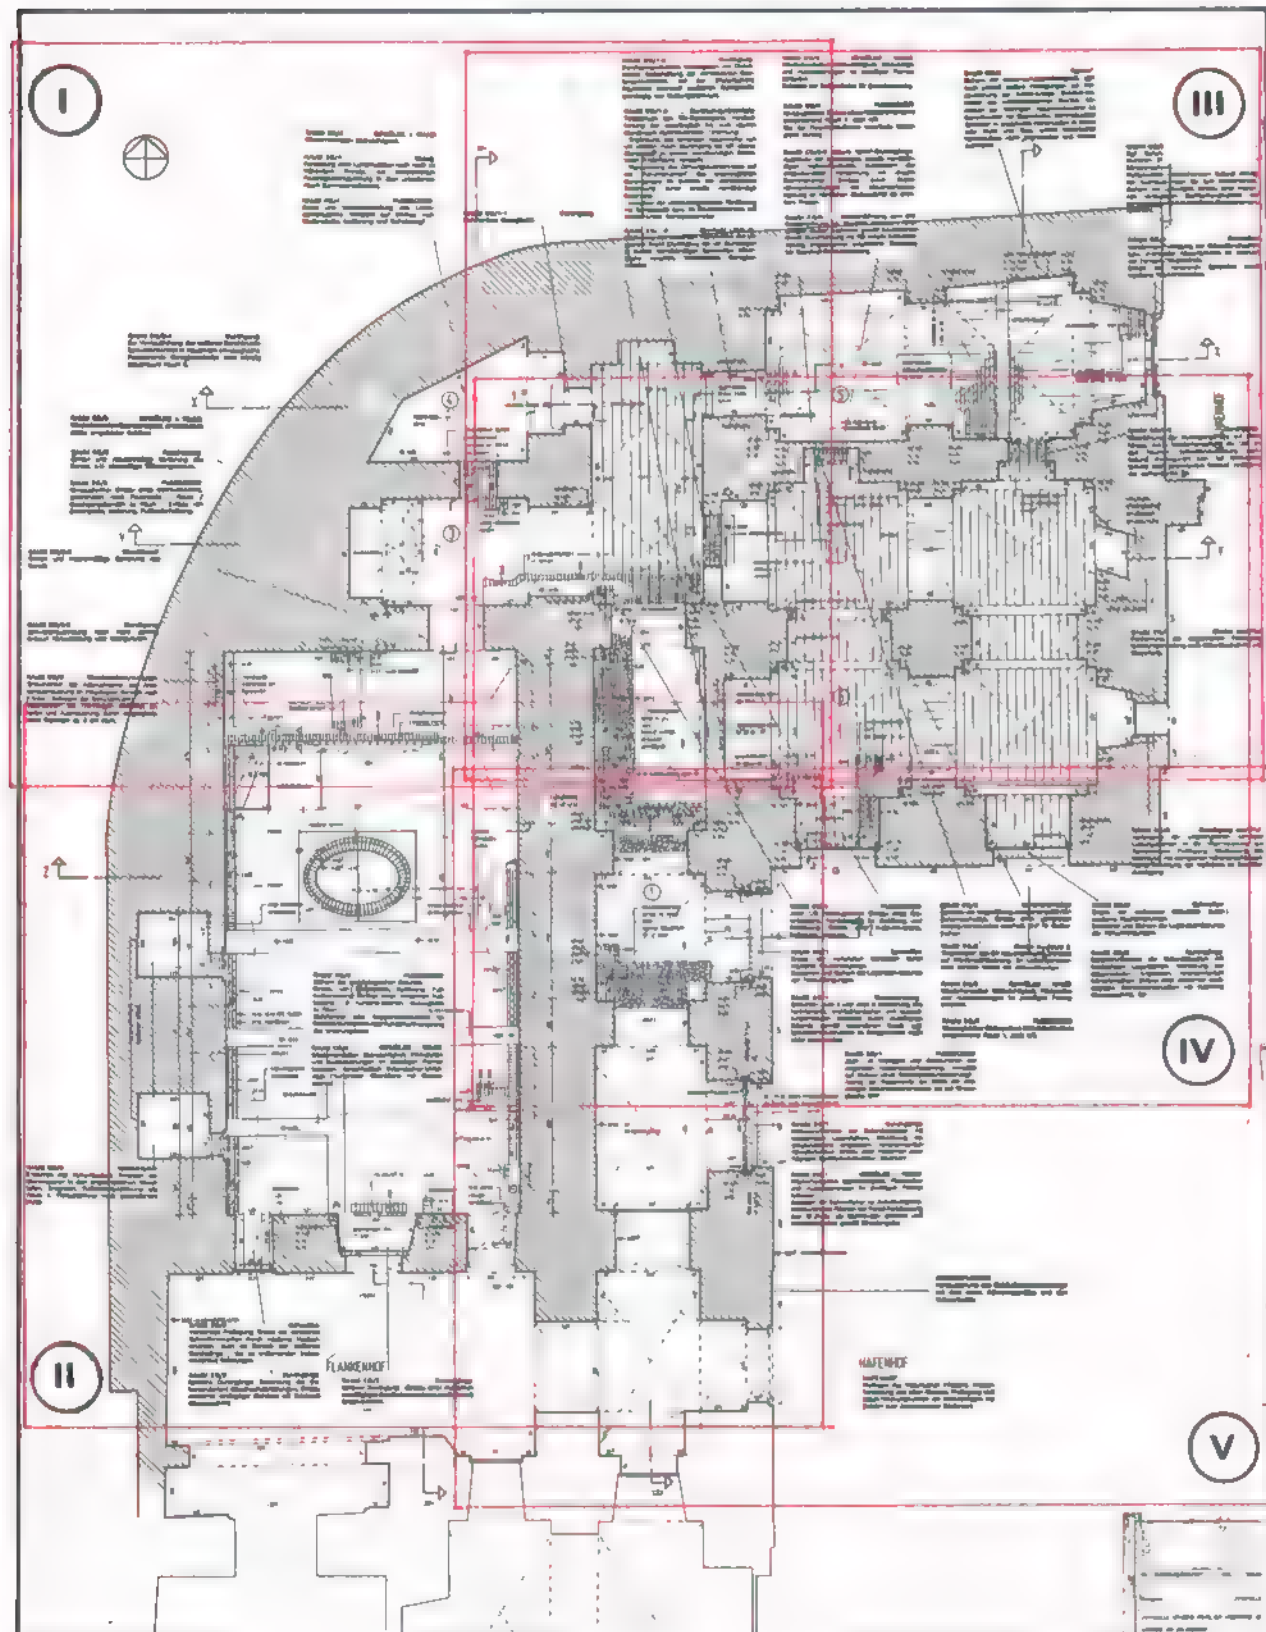
In dem hier - stark verkleinert - abgebildeten Grundriss (Originalmaßstab 1 : 50) sind in Textform die am 28.5.1991 durch das Planungsbüro Burckhardt Fischer formulierten Restaurierungsvorschläge eingetragen. Im Hinblick auf eine bessere Lesbarkeit wurde der Grundriss in insgesamt fünf Teilgrundrisse zerlegt und mit den Nummern I - V bezeichnet. Auf den folgenden Seiten erscheinen diese Ausschnitte nochmals in vergrößerter Form.

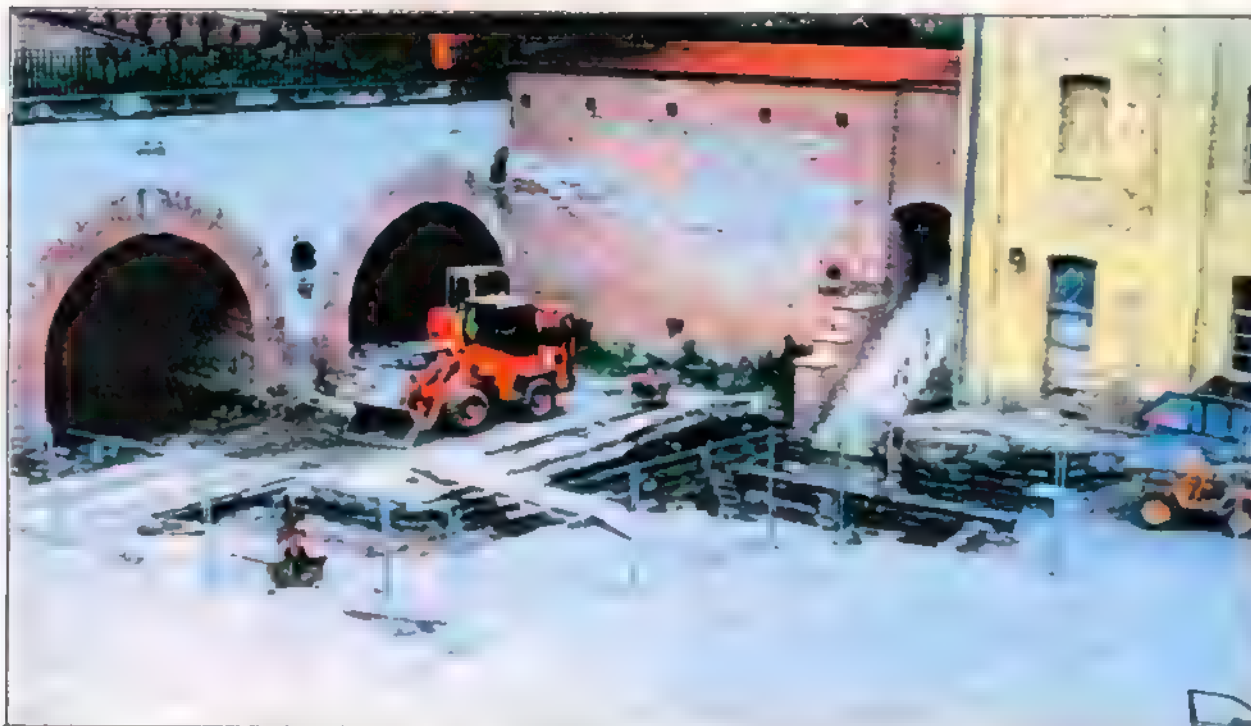
Oben:
Hafenhof mit anschließender Nordkurtine und Haus 6

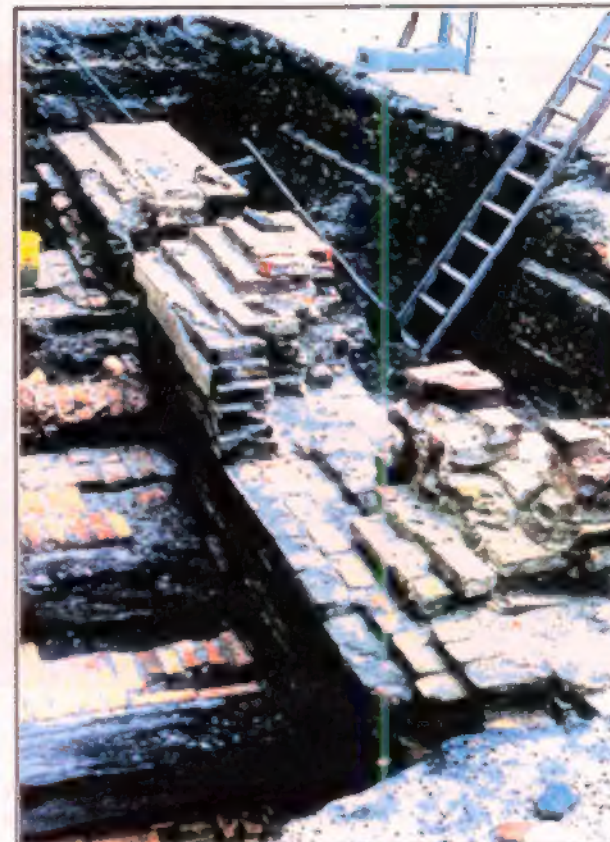
Unten:
 Ecksituation der Hafenummauerung mit diagonal gelegter, in Blei vergossener Verankerung. Im Vordergrund links die Pfahlrostgründung einer früheren Bebauung.

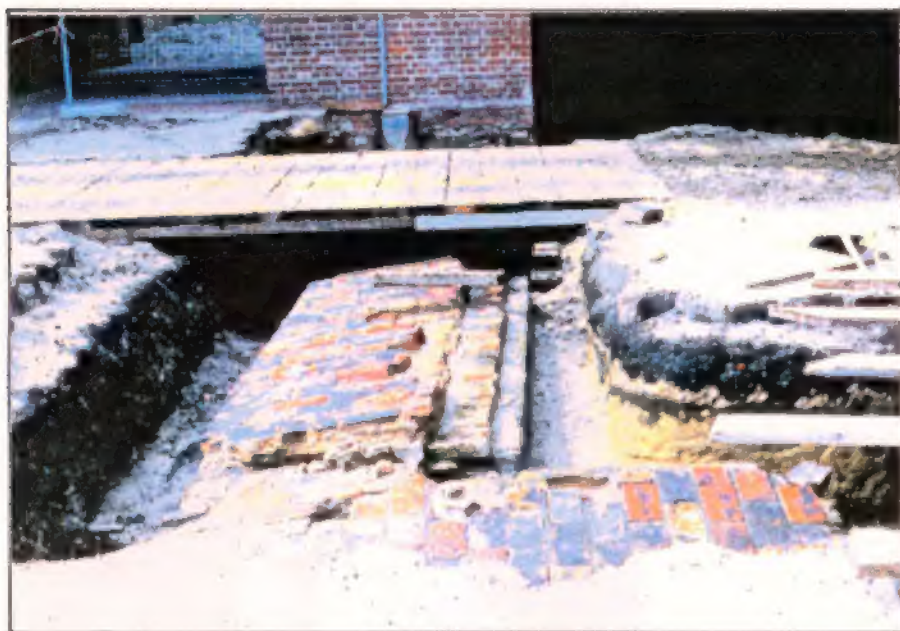
Links oben:
Blick gegen die Bogenstellungen im Hafenhof.
Ummauerung des Hafenbeckens mit Neigung der Oberfläche jeweils nach außen.

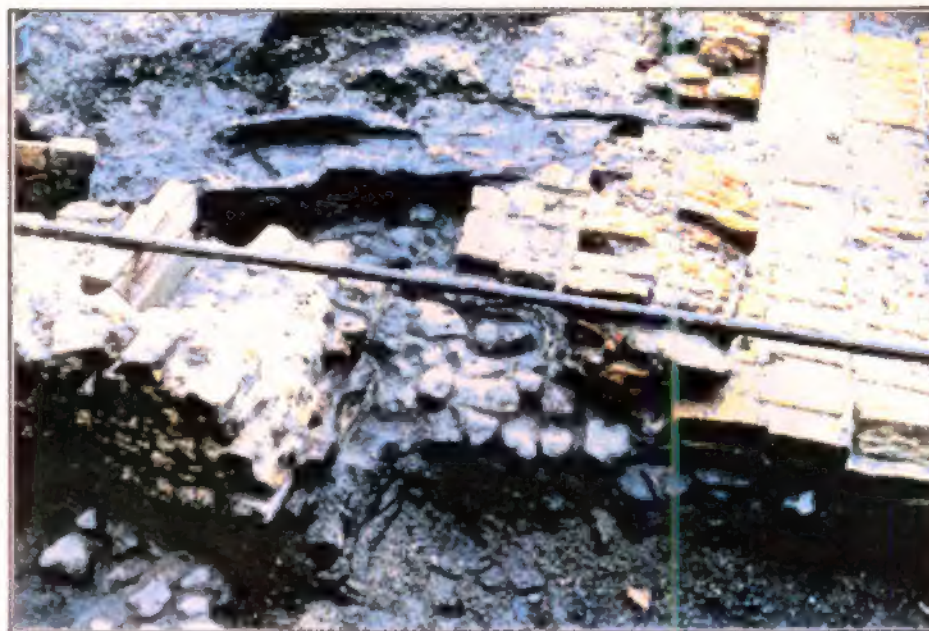
Rechts oben:
Östliche Seite der Slipanlage: Pflastersteinbefund noch unterhalb der vorgefundenen Steinschicht - wohl als Hinweis auf ein ehemals tiefer liegendes Hofniveau.

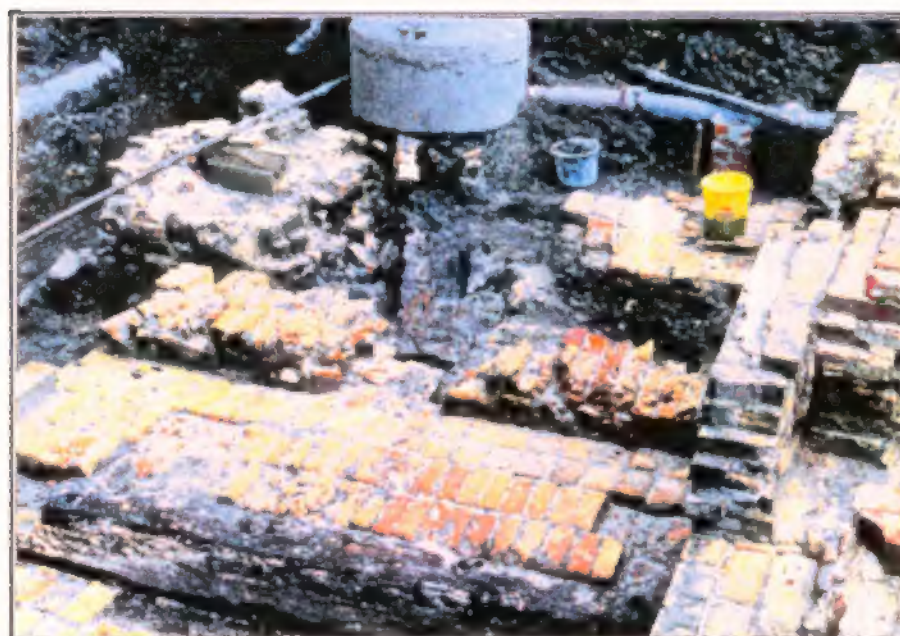
Links unten:
Befundüberlagerungen: Slipanlage sowie schräg zulaufende Rinnenführung.

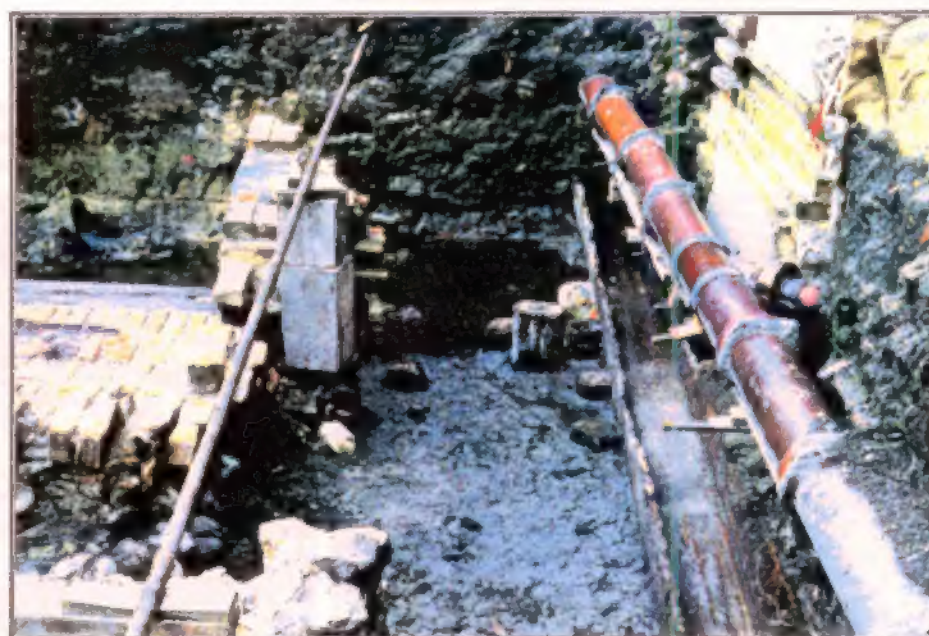
Rechts unten:
Pfahlrostgründung sowie eine vermutlich ehemals überdeckte Rinnenführung zwischen östlicher Seite der Slipanlage und Haus 6.

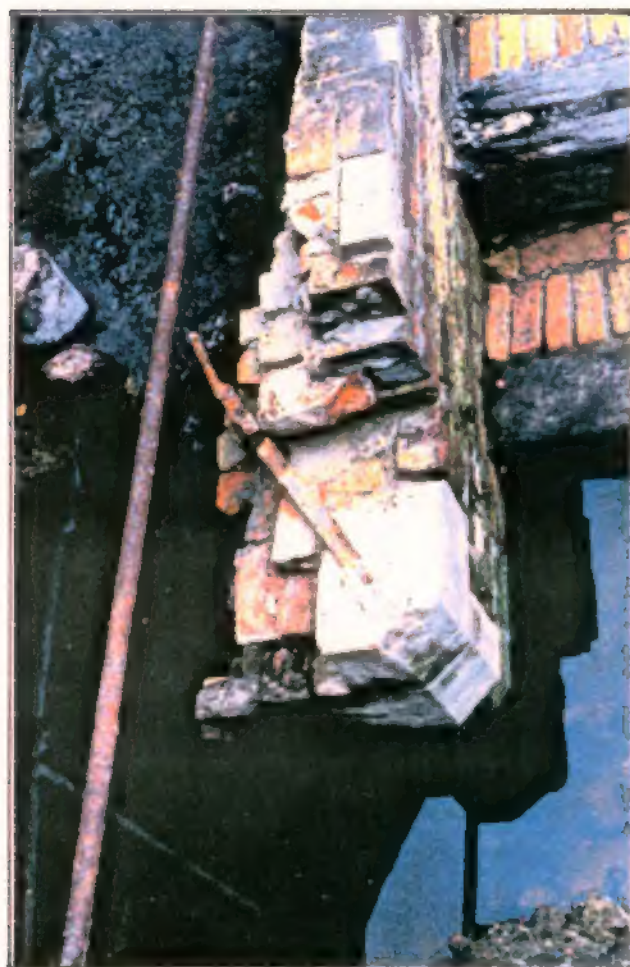
Links:
 In Blei vergossene Verankerung
 der in Naturstein ausgeführten
 Ecke an der östlichen Seiten-
 mauer. Links wiederum die
 Pfehlrostgründung.

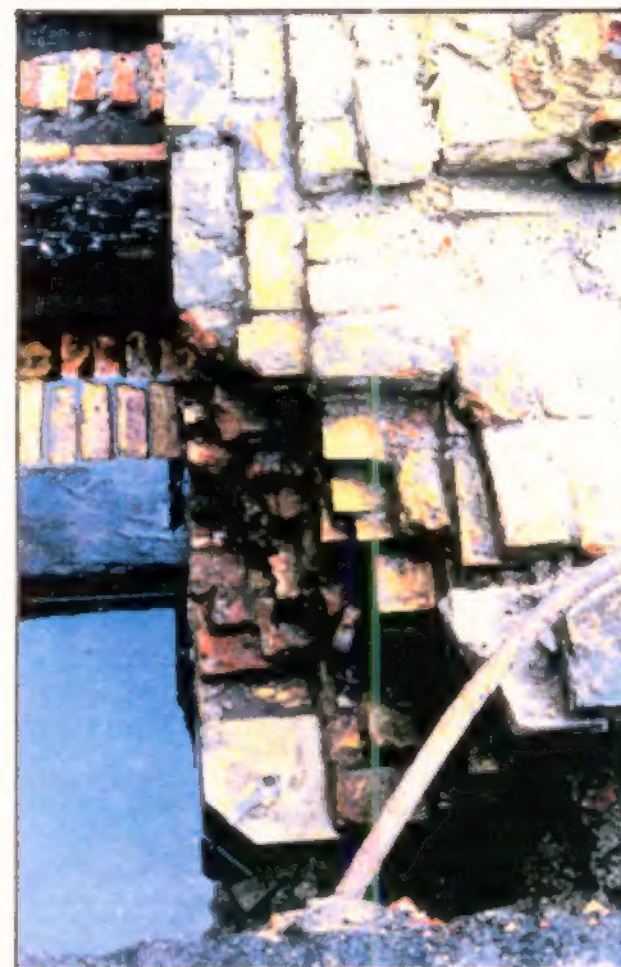
Rechts:
 Westliche Seitenmauer der Slip-
 anlage. Wie auch auf der öst-
 lichen Seite sind die oberen
 Steinlagen als spätere Überfor-
 mung der ursprünglichen Situa-
 tion zu betrachten.

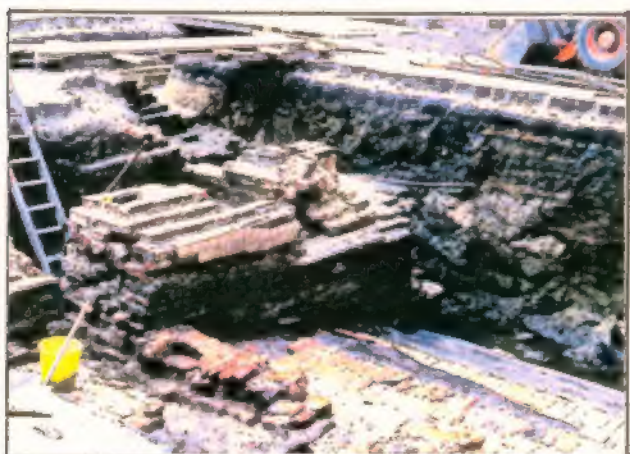
Mitte unten:
 Blick auf die Slipanlage von oben.
 Auf der oberen Ebene ist, schräg auf die Stufen zulaufend, eine
 Rinnenführung aus einer anderen Bauphase zu erkennen.

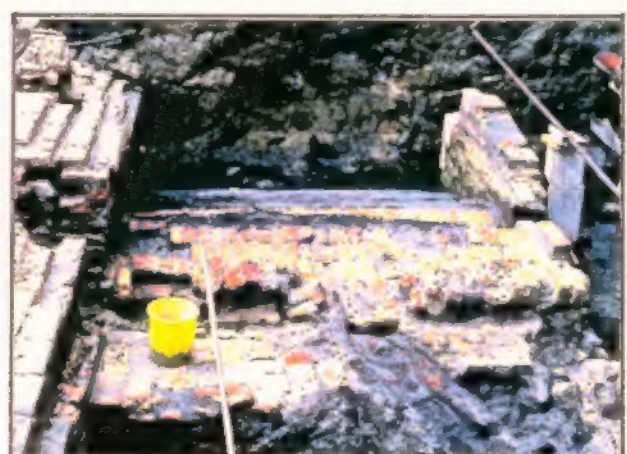
Rechts unten:
 Östliche Seitenmauer der Slipanlage.
